# **Dachdeckermeister und Ingenieur Jens Pietsch**

## **Sachverständigengutachten**

<b>ZWECK:</b>	Beweissicherung
<b>OBJEKT:</b>	Wohnhaus Bestandsgebäude Straße1 15999 Dorf
<b>BAUHERR:</b>	Fam. Mustermann
<b>BAUAUSFÜHRENDER:</b>	Dachdeckerei Stein & Ziegel GmbH Allee 100 12999 Stadt

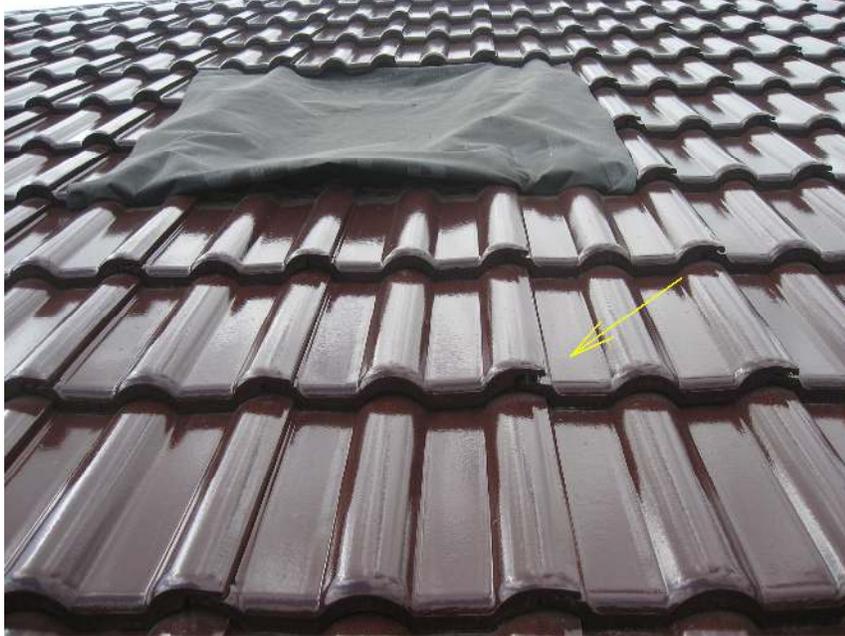
Das Bild dokumentiert stellvertretend für weitere, gleichartige Situationen, wie einzelne Ziegel oder Ziegelgruppen aus der Dachfläche hervorstehen. Hier ist die Seitenverfaltung der Ziegel zueinander nicht geschlossen. Es greifen die Rippen der Deckfalze nicht vollständig in die Nuten der Seitenfalze.

1. Bei den aus der Dachfläche hervorstehenden Dachziegeln greifen die Deckfalzrippen nicht vollständig in die Seitenfalznuten. Die Werkstoffüberdeckung ist nicht eingehalten und damit ist die Dacheindeckung an den betreffenden Stellen nicht ausreichend regensicher, also mangelhaft. Dies ist dort zu finden wo Unebenheiten der Unterkonstruktion nicht genügend ausgeglichen sind, d.h. die Dach – Traglattung ist ungenau ausgehöhlt. Wenn einzelne Ziegel von der Norm der geltenden Produktdatenblätter abweichen, und zu dieser Situation beitragen, sind sie bei der Verlegung auszusortieren.

**Die Dacheindeckung ist abzunehmen, die Dach – Traglattung handwerksgerecht auszuhöhen und unter den Lattenstößen zwei Konterlatten nebeneinander oder Konterbretter einzubauen. Danach ist die Fläche fachgerecht einzudecken. Flügelnde oder krumme Dachziegel sind auszusortieren.**

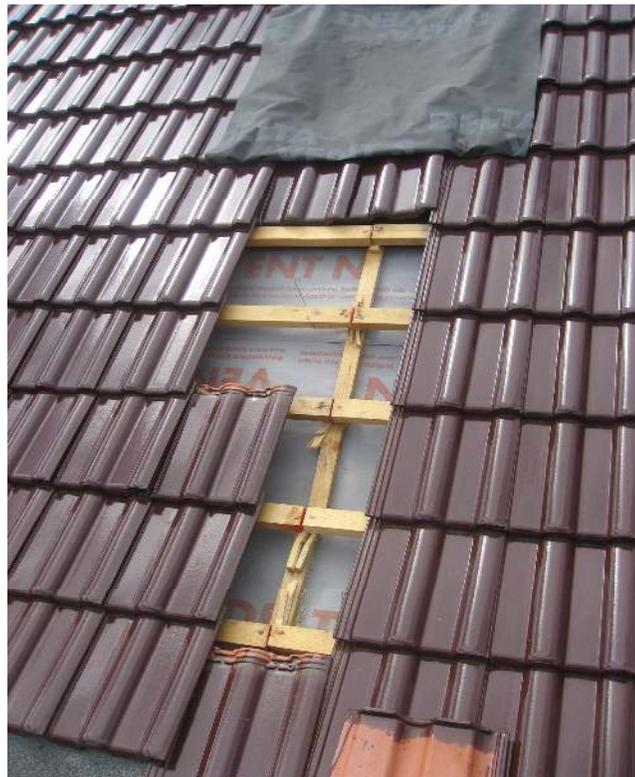
Durch Niederdrücken bemerkte ich einen „Kippeffekt“, der in der Unterkonstruktion Unebenheiten vermuten ließ. Nachdem ich die Eindeckung aufgenommen hatte bot sich das folgende Bild:

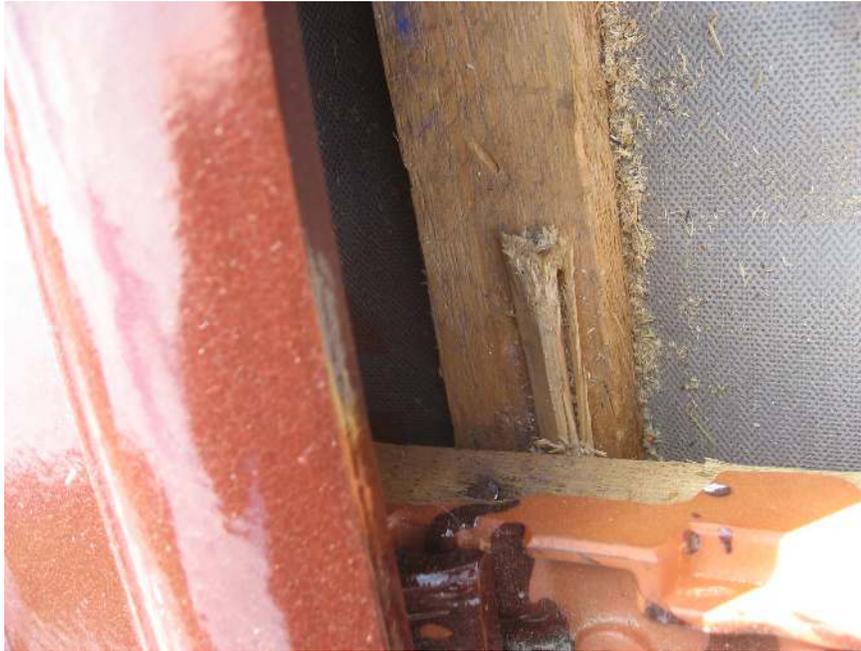
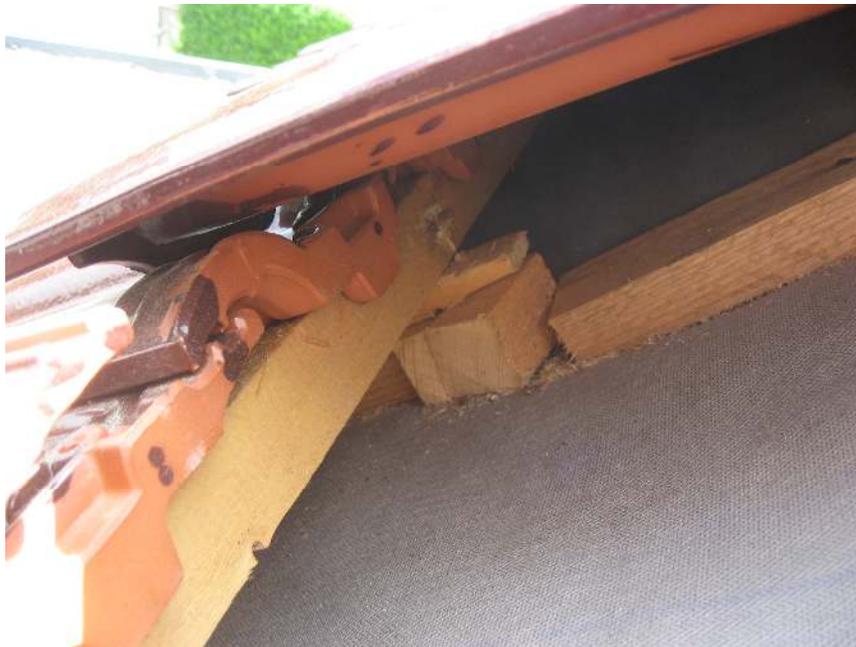
Bei näherer Untersuchung habe ich weitere Stellen gefunden, wo die Dach – Traglattung in der Höhe ausgeglichen wurde, indem Holzsplitter und teilweise gespaltene Holzklötze zwischen Konter- und Traglattung geschoben sind.

2. Die verwendeten Materialien zum Höhenausgleich sind ungeeignet, die Holzsplitter und aufgeplatzten Distanzstücke können herausrutschen und sind dann wirkungslos, folglich biegt sich die Dach - Traglattung durch und es entstehen weitere Unebenheiten mit dem beschriebenen Effekt.

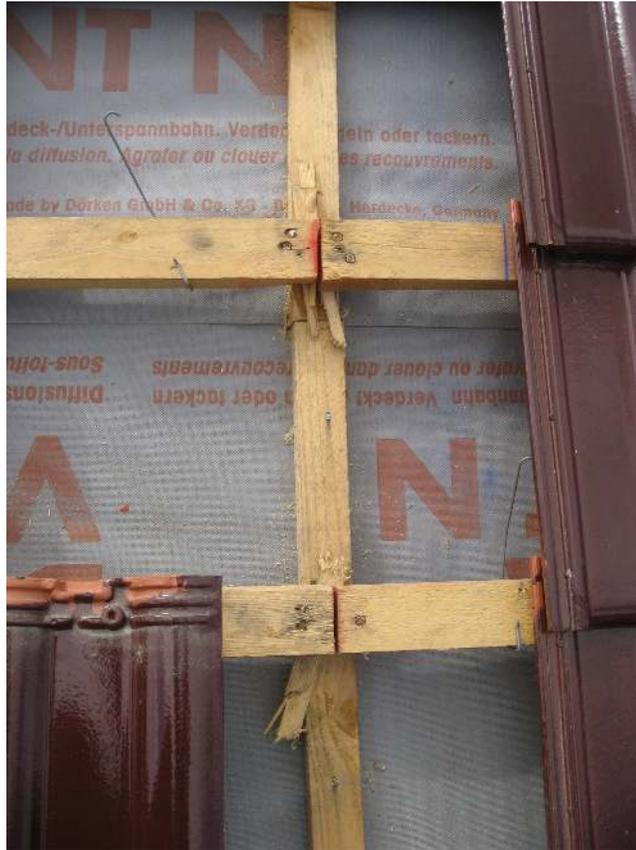
Die Stöße der Traglatten sind auf einer Konterlatte: B = 48mm x H = 24mm angeordnet  
Die Befestigungsnägel wurden wahllos im Bereich der Lattenstöße eingetrieben

3. Die gebotene Ausführung der Traglattenstöße ist in der Form nicht zulässig. Es besteht die Gefahr, dass die Befestigungsnägel der Traglatten in Randbereiche eingeschlagen sind, wo die Latten aufspalten. Damit hat die Unterkonstruktion der Dacheindeckung nicht die geforderte Stabilität. Es ist die Auflagefläche, und damit der nagelbare Bereich zu vergrößern indem entweder zwei Konterlatten nebeneinander, oder ein breiteres Konterbrett angeordnet wird. Der Abstand vom Nagelkopf zum belasteten Rand (Oberkante der Latte), sollte größer sein als der zum unbelasteten Rand (Unterkante der Latte) deshalb ist die Traglatte im unteren Drittel zu befestigen.
